Procédure de contrôle des chaînes synthétiques Murlink®

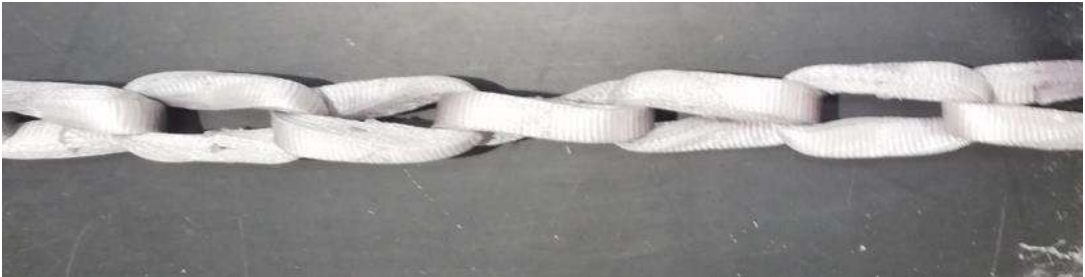
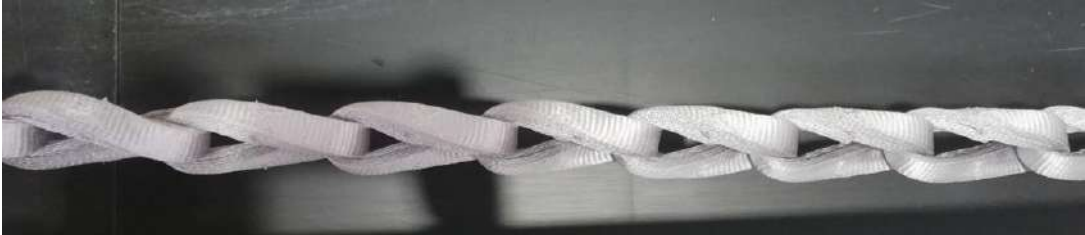
| Chaînes considérablement déformées / Torsion ou rupture permanente dans la chaîne | |

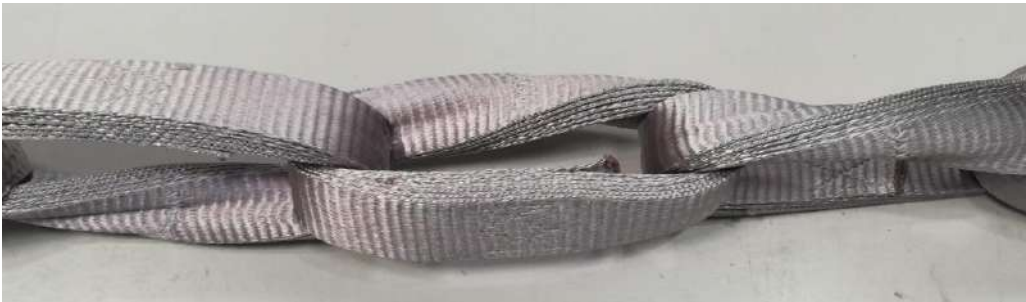
| Chaînes considérablement déformées / Torsion ou rupture permanente dans la chaîne | |
|--|--|
| | <p>Les deux coutures doivent être visibles dans les parties droites du maillon. Dans chaque lien, la torsion (ruban de Möbius) doit être visible et positionnée dans l'une des parties droites des maillons.</p> |

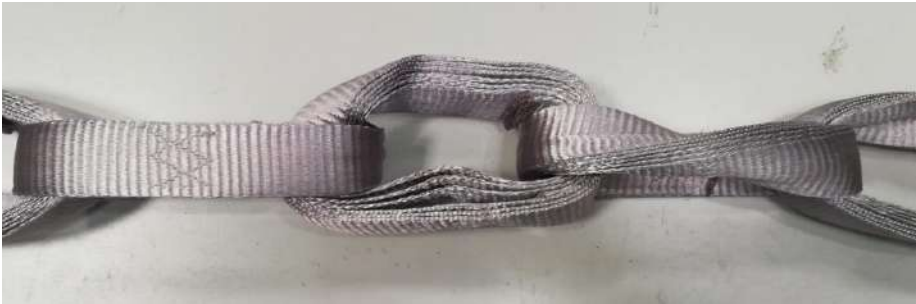
| Chaînes considérablement déformées / Torsion ou rupture permanente dans la chaîne | |
|--|--|
| | <p>Les coutures ne sont pas visibles. Les coutures sont positionnées dans une partie arrondie du maillon. La torsion (ruban de Möbius) n'est pas visible ou elle est positionnée dans une partie arrondie du maillon.</p> |

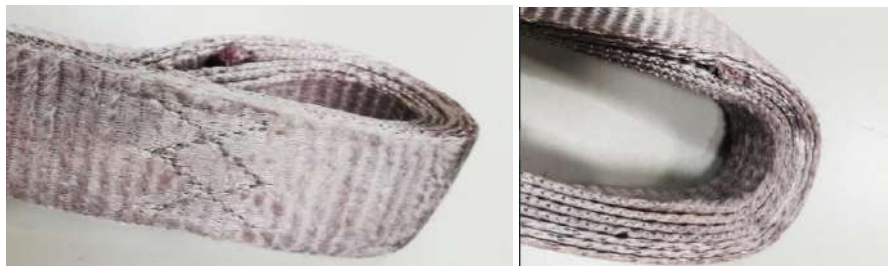
Fibres brisées vues dans la sangle synthétique formant le maillon
Usure causée par l'abrasion sur la face extérieure de la chaîne ou dans la zone entre les maillons

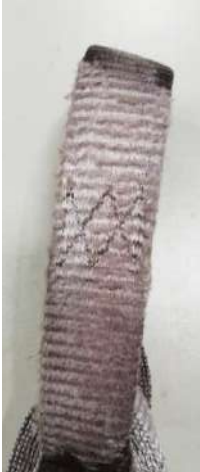
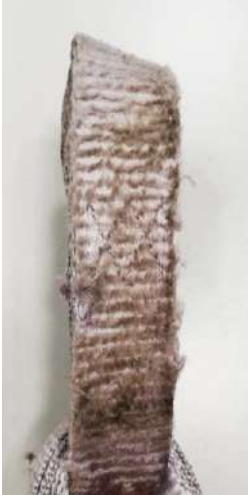
| | Peu d'usure observable Pas de fibres complètement coupées ou cassées | Forte usure observable Certaines fibres de la sangle sont cassées. | Une usure importante peut être observée. Plusieurs fibres sont clairement cassées/coupées. |
| Partie droite du lien | | | |

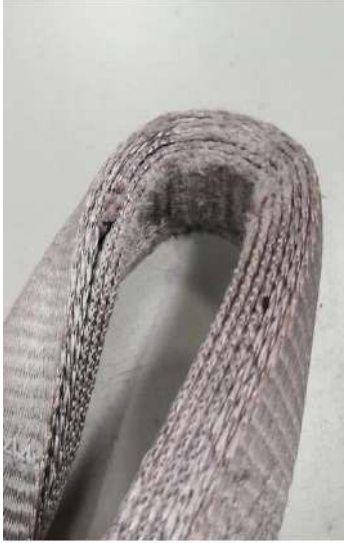
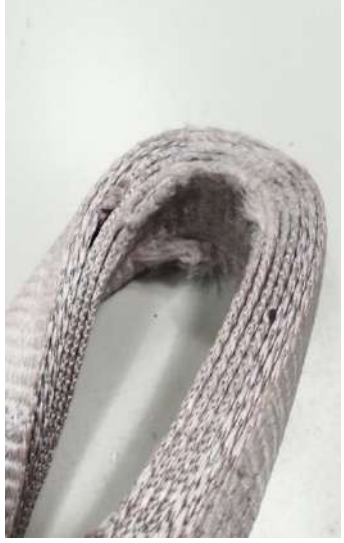
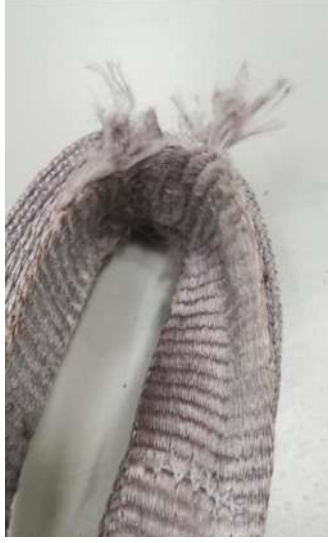
| <p>Partie arrondie du lien</p> | <p>Aucune perte de résistance Continuer l'utilisation</p> | <p>Risque de perte de résistance Consulter le service technique de Murlink®</p> | <p>Perte de résistance importante La chaîne ne doit plus être utilisée.</p> |

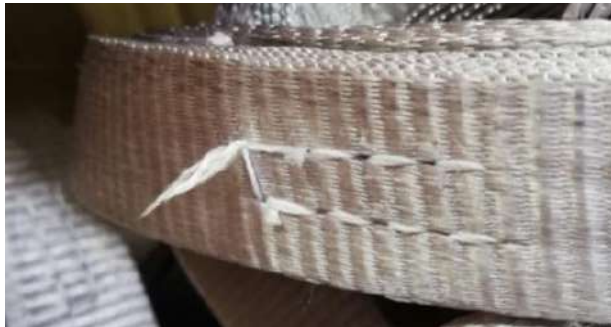
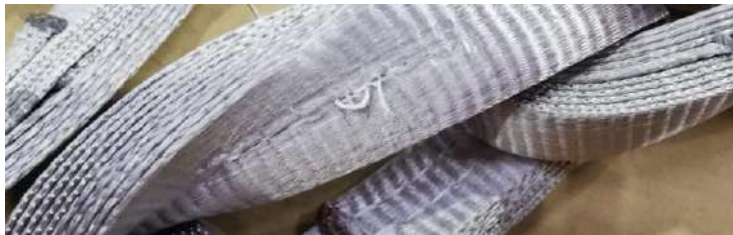
Couture de maillon endommagée

Petits dégâts. Les différentes épaisseurs restent ensemble et attachées.

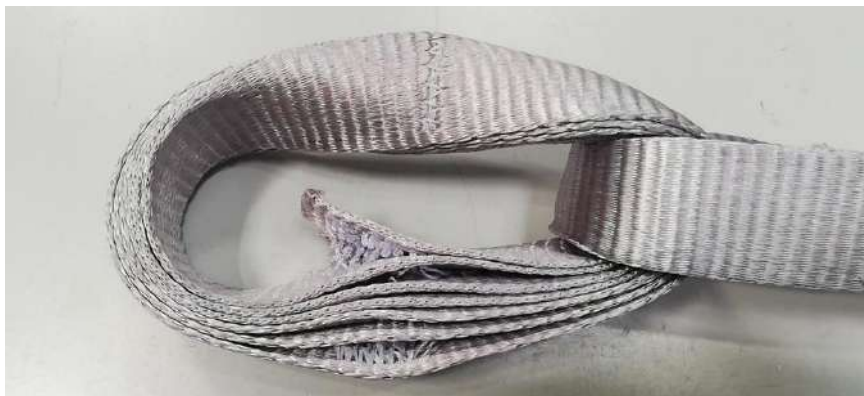
Domages importants. Les différentes couches peuvent être séparées à la main.

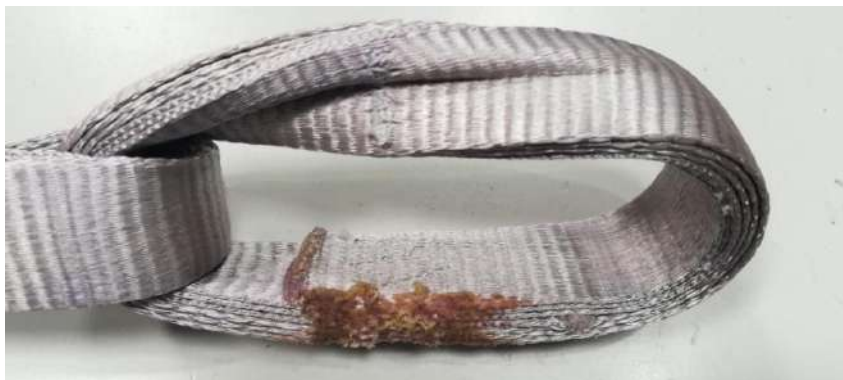
Domages dus à l'échauffement ou au frottement.

Cela peut être indiqué par les fibres, qui deviennent brillantes et, dans les cas extrêmes, peuvent être fondues ensemble.
